神奈川県逗子市のがけ崩れをふまえた急傾斜地(がけ地)の点検を行う際のポイント

◆がけ崩れの概要

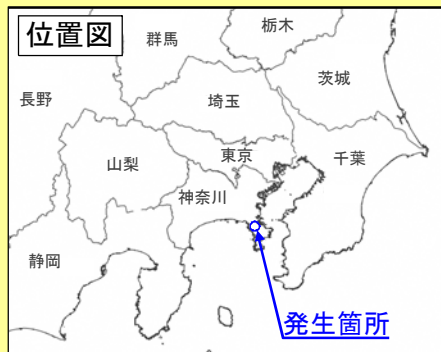
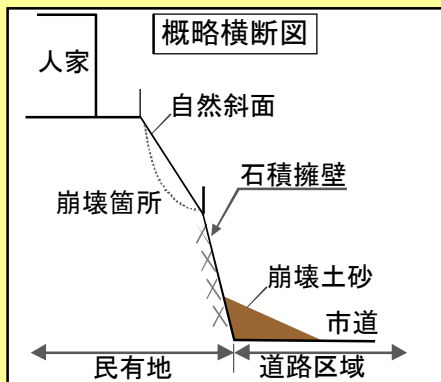
崩壊規模: 幅8~9m、長さ8m、深さ1m程度

被害状況: 死者1名(歩道歩行中に崩落土砂に巻き込まれ死亡)

- ①風化した凝灰岩(ぎょうかいがん: 火山灰が固まった岩石)が崩落したものと考えられる。
- ②植生が貧弱であるうえ、地表温度の変化や風の影響を受けやすく乾燥・湿潤を繰り返し受け易いなどの悪条件が重なったものと推察される。
