工 種：揚水機  
積算区分：積上げ

災 害 復 旧 計 画 図	
災 害 名	令和7年9月1日～3日発生豪雨災害
地区箇所番号	4-112 地区名 龍ヶ鼻地区
図面内容	ポンプ補修整備一般図
縮 尺	図 示 図面番号 1/1
事業主体	北 秋 田 市
実施設計書作成	株式会社 測 建 技 巧

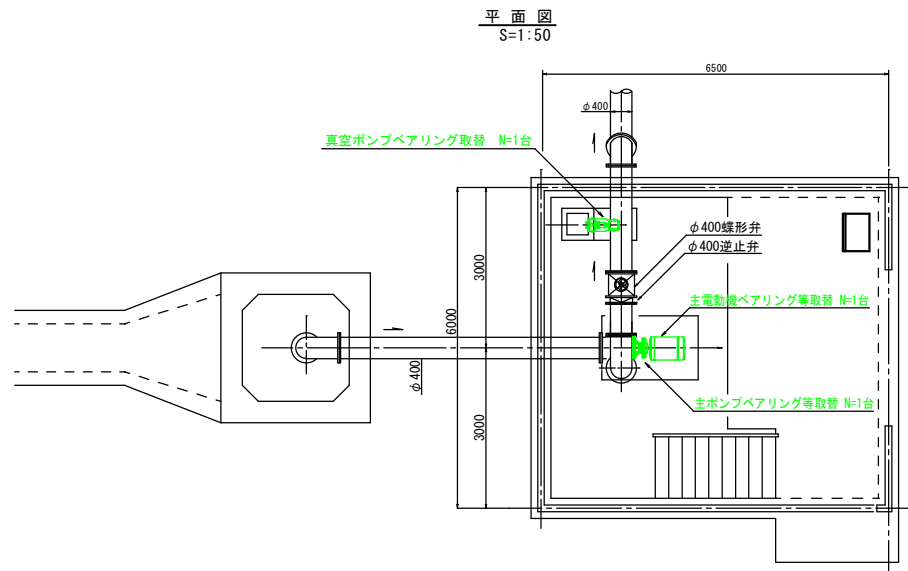
側面図  
S=1:50

緑線が工事対象である

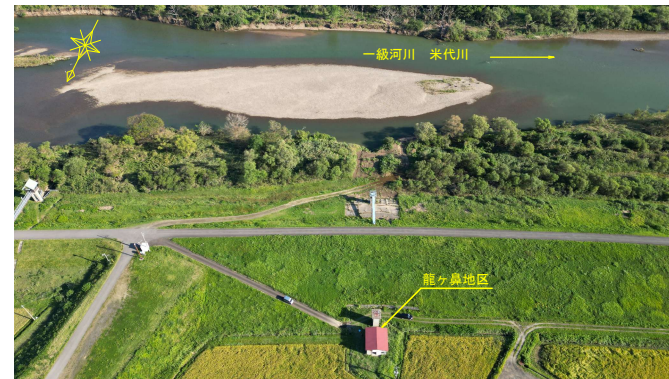
主ポンプ仕様

横軸片吸込渦巻斜流ポンプ	
口 径	φ400
原動機出力	37 kw
全 揚 程	7.2 m
吐 出 量	19.86 m <sup>3</sup> /min

番号	名 称	取替部品 (仕 様)	備 考
1	主ポンプ	ボールベアリング 6313C3 メカニカルシール シートパッキン、オイルシール、Oリング類	N=3個 N=1組 N=1台分
2	主電動機	コイル洗浄、乾燥、絶縁ワニス処理 ボールベアリング 6314UU ボールベアリング 6313UU	N=1台分 N=1個 N=1個
3	真空ポンプ	ベアリング 6308HL ベアリング 6306HL	N=1個 N=1個
